## **Ekspertyza stanu technicznego**

Zachowania oraz nośności drewnianych belek stropowych w szatni  
przy Sali Senackiej Budynku Głównego Uniwersytetu Ekonomicznego  
w Krakowie

Uniwersytet Ekonomiczny w Krakowie  
ul. Rakowicka 27  
31-510 Kraków

Kraków, 2017-06-28

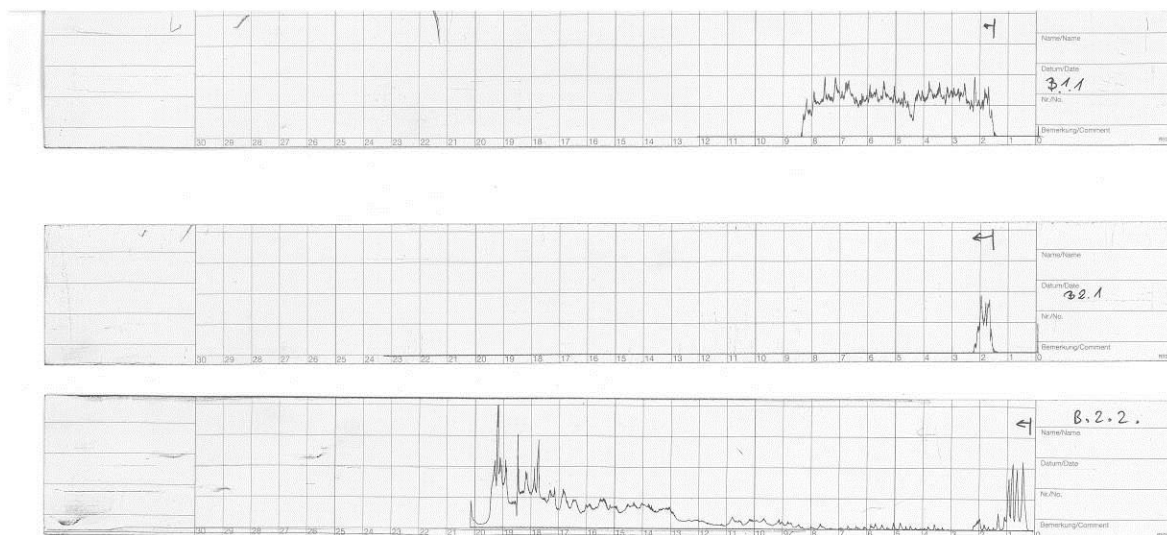
Wyniki badań urządzeniem typu RESI. Belki stropowe B-1 i B-2.

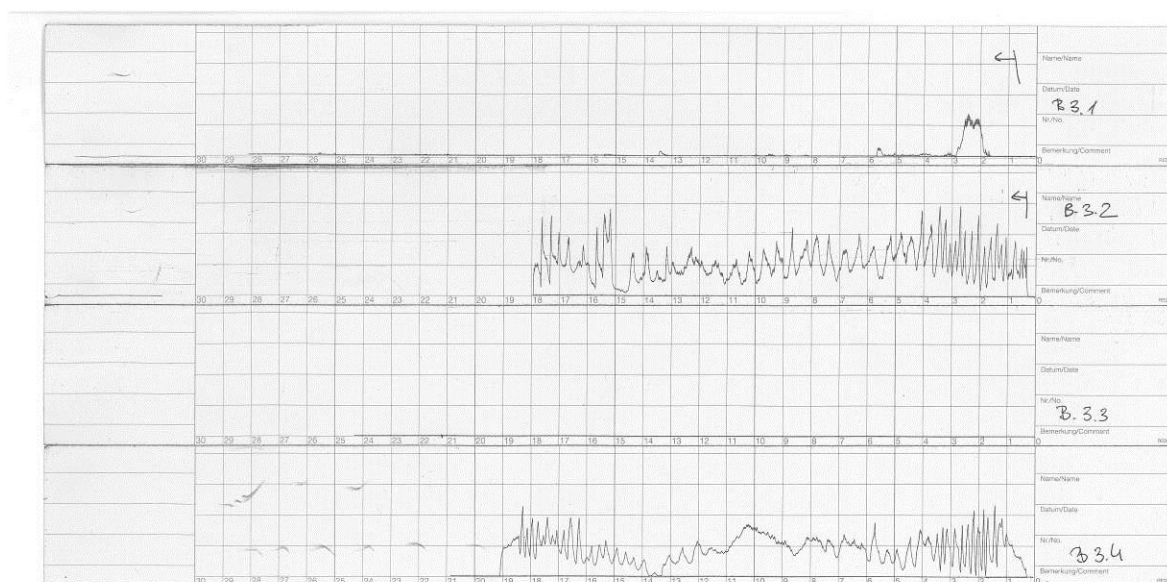
Wyniki badań urządzeniem typu RESI. Belka stropowa B-3.

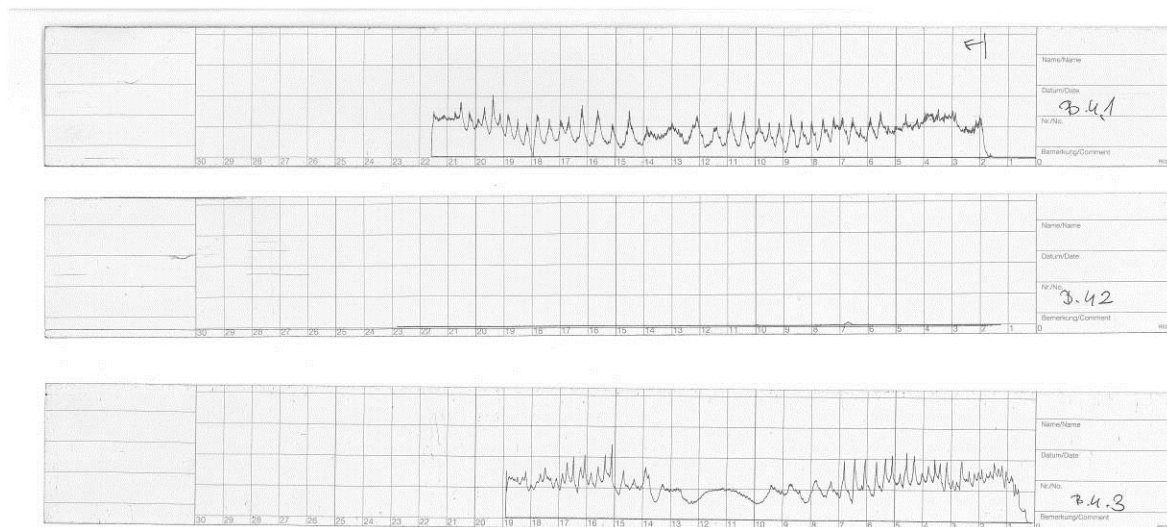
Wyniki badań urządzeniem typu RESI. Belka stropowa B-4.

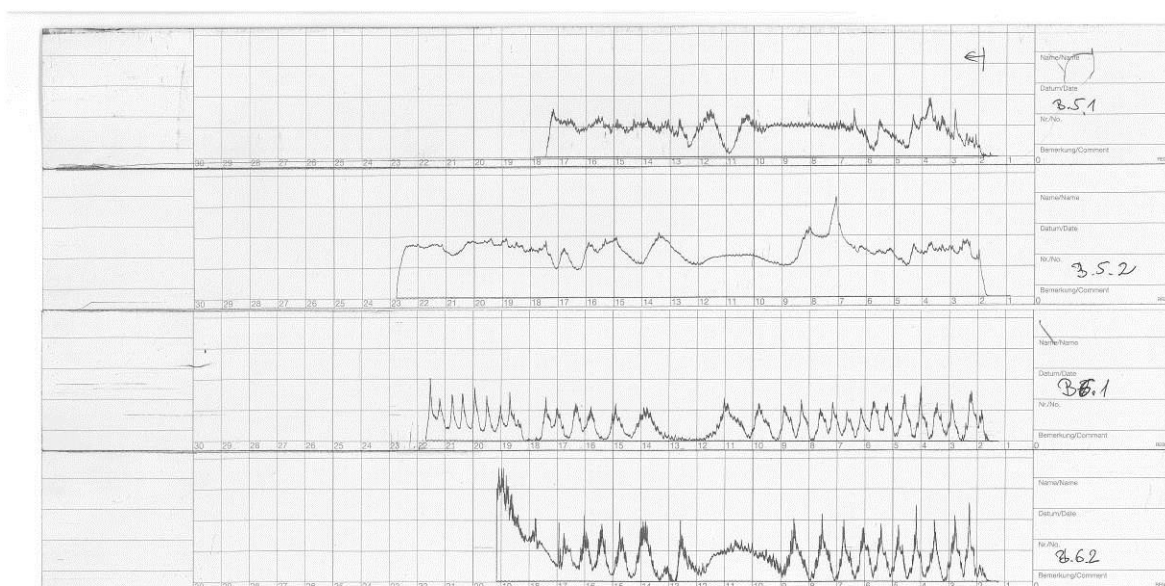
Wyniki badań urządzeniem typu RESI. Belki stropowe B-5 i B-6.

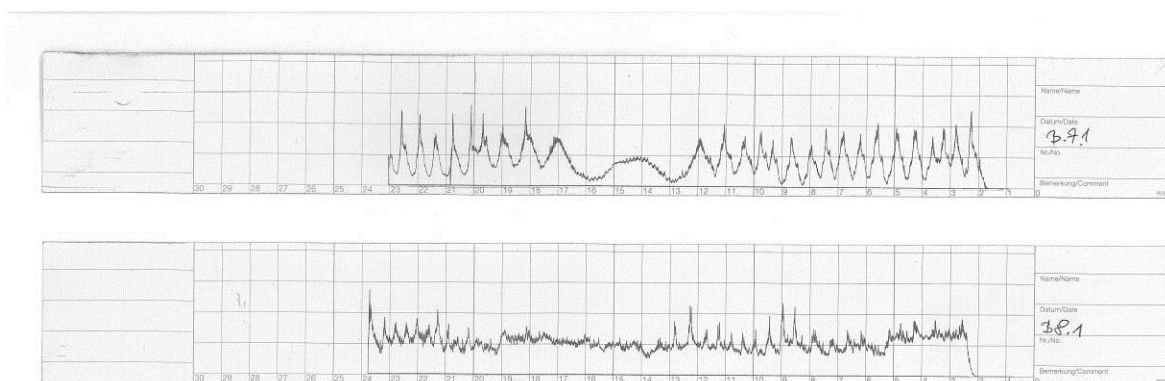
Wyniki badań urządzeniem typu RESI. Belki stropowe B-7 i B-8.

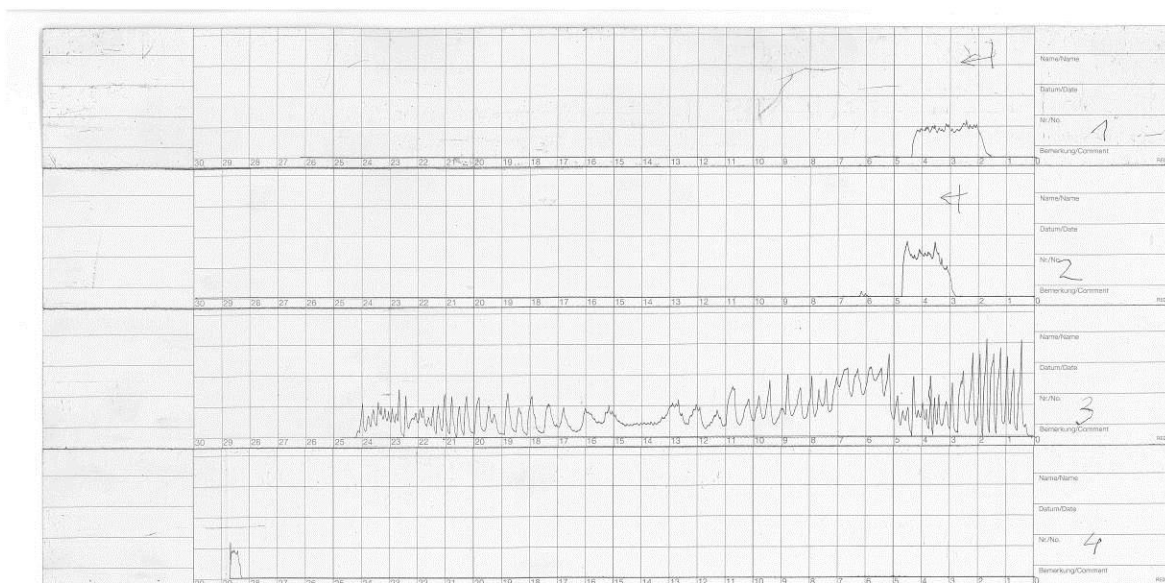
Badania rezystograficzne oraz makroskopowa ocena poszczególnych elementów więźby dachowej wykazała w obrębie strefy oparcia na ścianie murowanej drewnianych tramów oraz murlat wykazujących zaawansowaną korozję biologiczną. Elementy te w strefie oparcia są skorodowane w całym przekroju. Dotyczy to tramu usytuowanego od strony Sali Senackiej, gdzie w obu gniazdach stwierdzono ślady całkowitej korozji oraz środkowego tramu, w którym uszkodzona jest wyłączenie strefa oparcia znajdująca się nad korytarzem szatni. Konieczna jest wymiana tych elementów.

Wyniki badań urządzeniem typu RESI. Więźba dachowa. Tramy(1,2,3-w więźzarze W-1; 4-w więźzarze W-2).

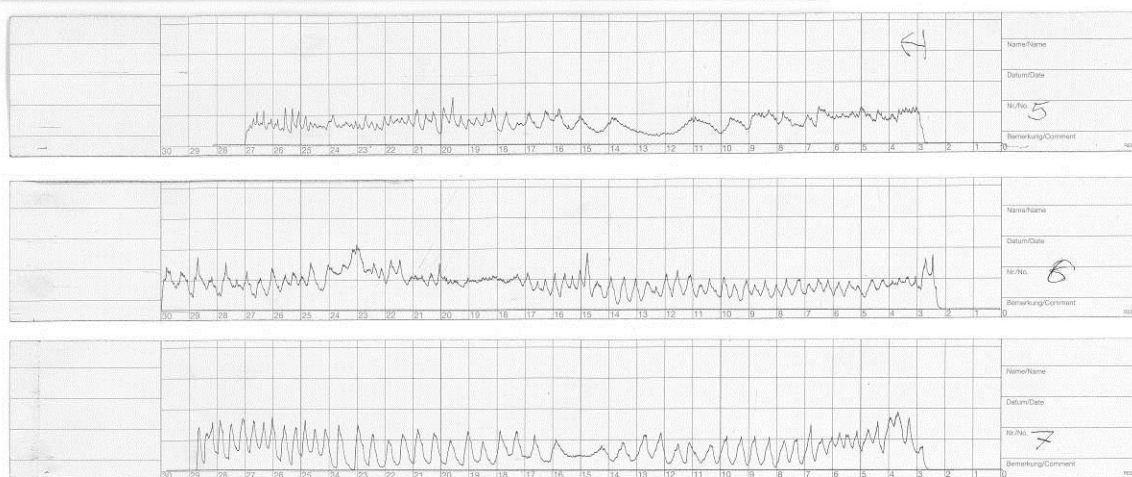
Wyniki badań urządzeniem typu RESI. Więźba dachowa. Tramy(5-w wiązarze W-2; 6,7-w wiązarze W-3).

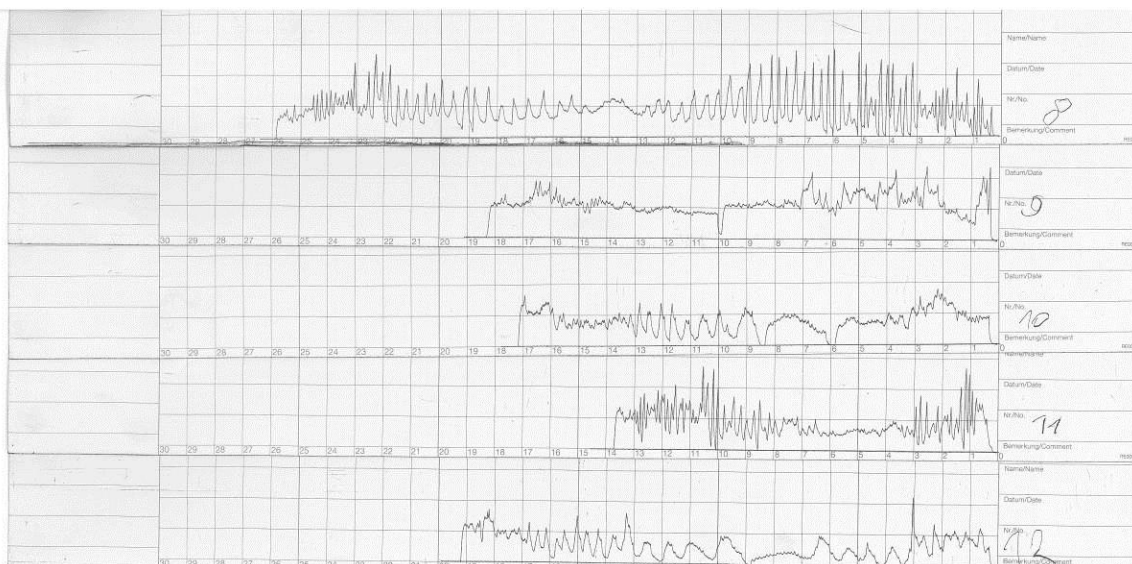
Wyniki badań urządzeniem typu RESI. Więźba dachowa. (8-tram podłużny; 9-wieszak w wiązarze W-1; 10-zastrzał w wiązarze W-2; 11-krokiew; 12-platew kalenicowa).

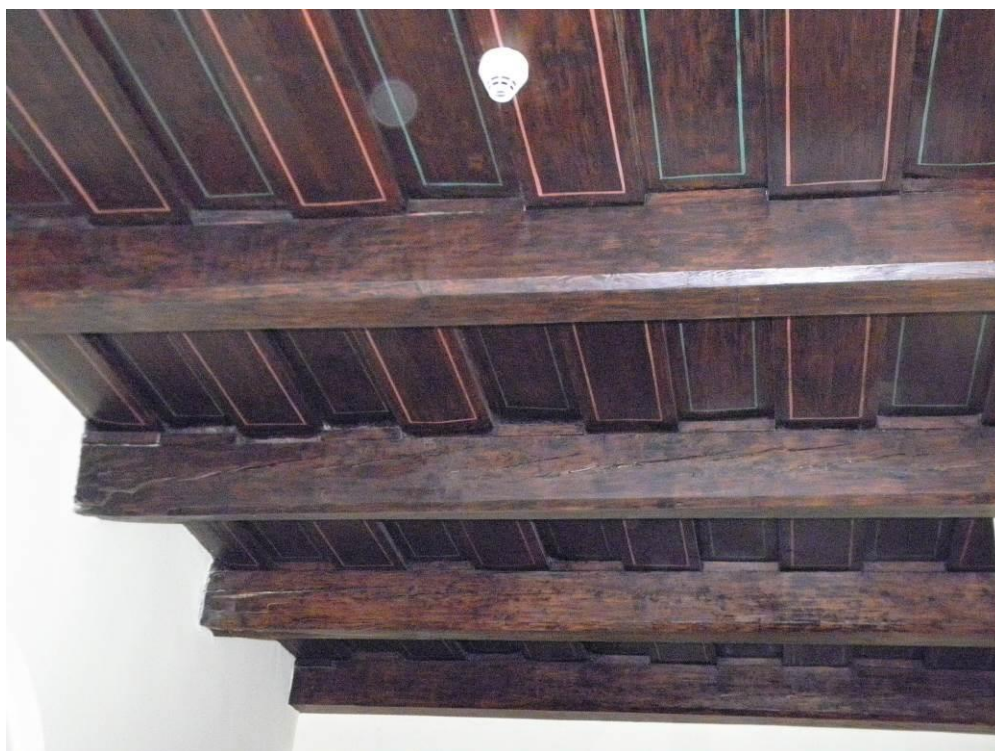
W obrębie belek drewnianych zaobserwowano naturalne spękania belek o zróżnicowanym zasięgu. Pęknięcia te mają w przeważającej większości charakter powierzchniowy i nie sięgają głęboko w przekrój poprzeczny belek. W czasie wizyty lokalnej na opisywanym stropie nie zauważono obecności śladów porażenia drewnojadami.

Fot.2. Sala senacka UEK – Widok stropu drewnianego. Widoczne spękania belek.

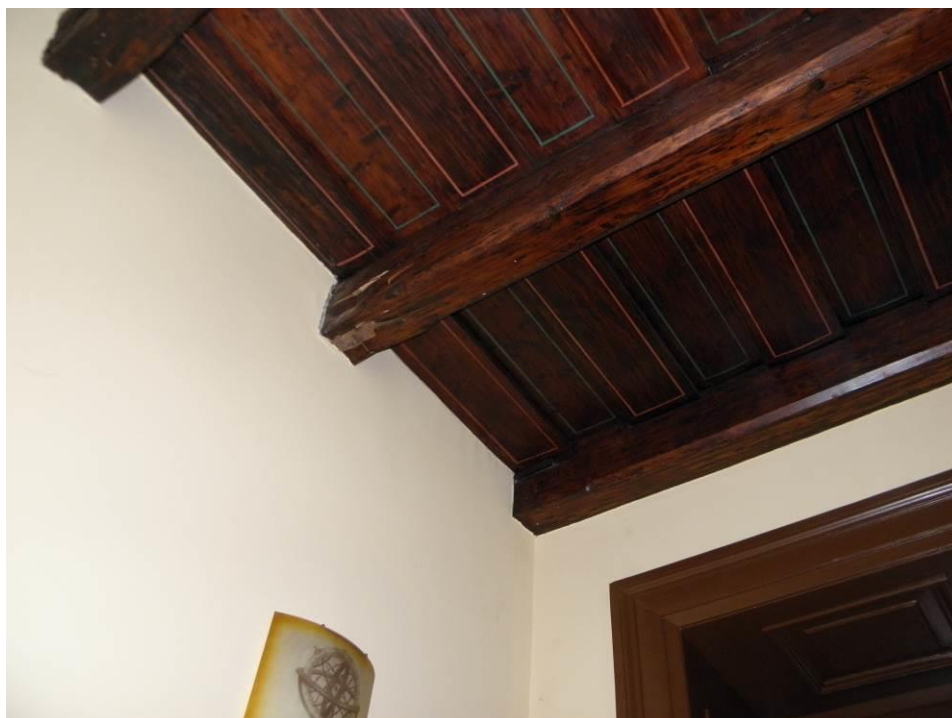
Przeprowadzone badania rezystograficzne belek drewnianych wykazały, iż część belek w strefie oparcia jest całkowicie skorodowana. W sytuacji tej belki stropowe pozbawiane są oparcia na ścianie, co stwarza możliwość ich awarii.

Fot.3. Sala senacka UEK – Widok belek stropowych z widocznymi uszkodzeniami w strefie oparcia

- c) W ramach programu zabezpieczeń należy wymienić istniejące belki na nowe z drewna litego (np. sosnowego) o identycznym uformowaniu przekroju poprzecznego.

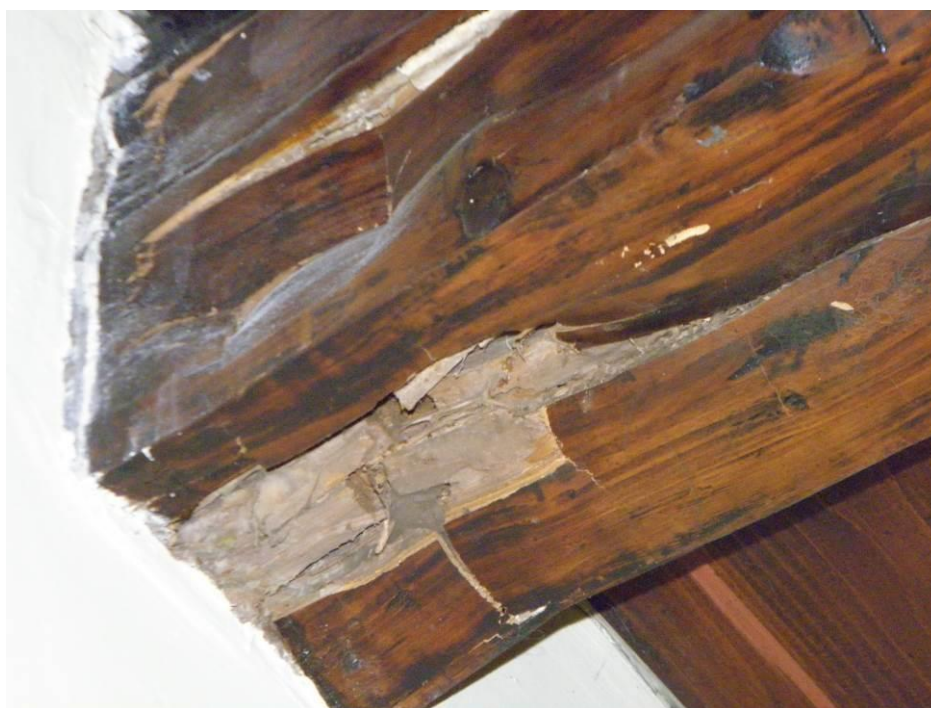
Fot.4. Sala senacka UEK – Widok zniszczonej belki stropowej w strefie oparcia

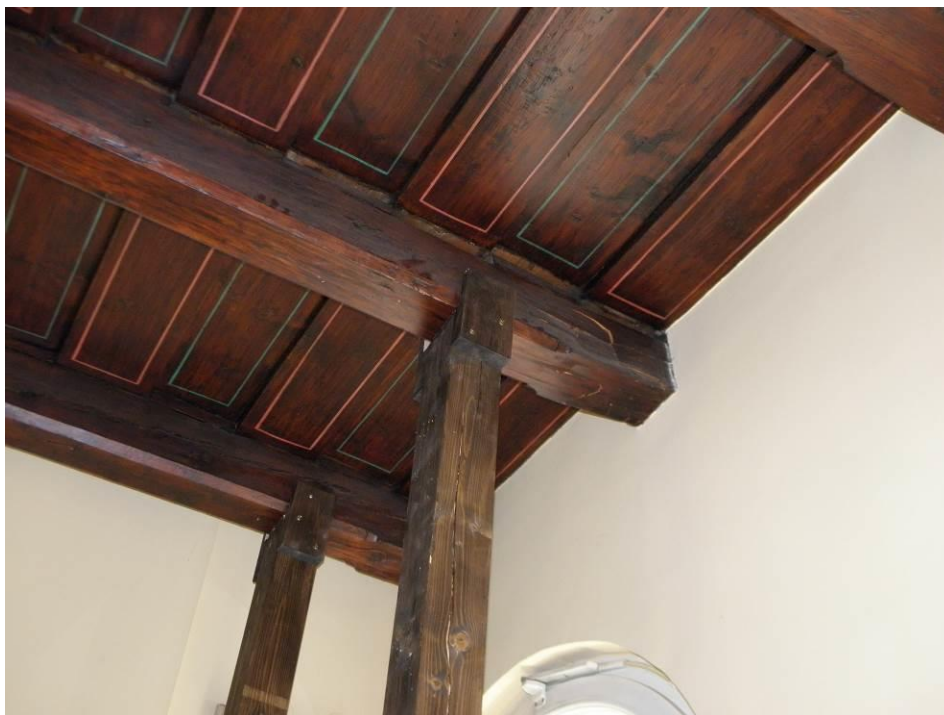
Fot.5. Sala senacka UEK – Widok uszkodzonych belek stropowych ze słupami podpierającymi

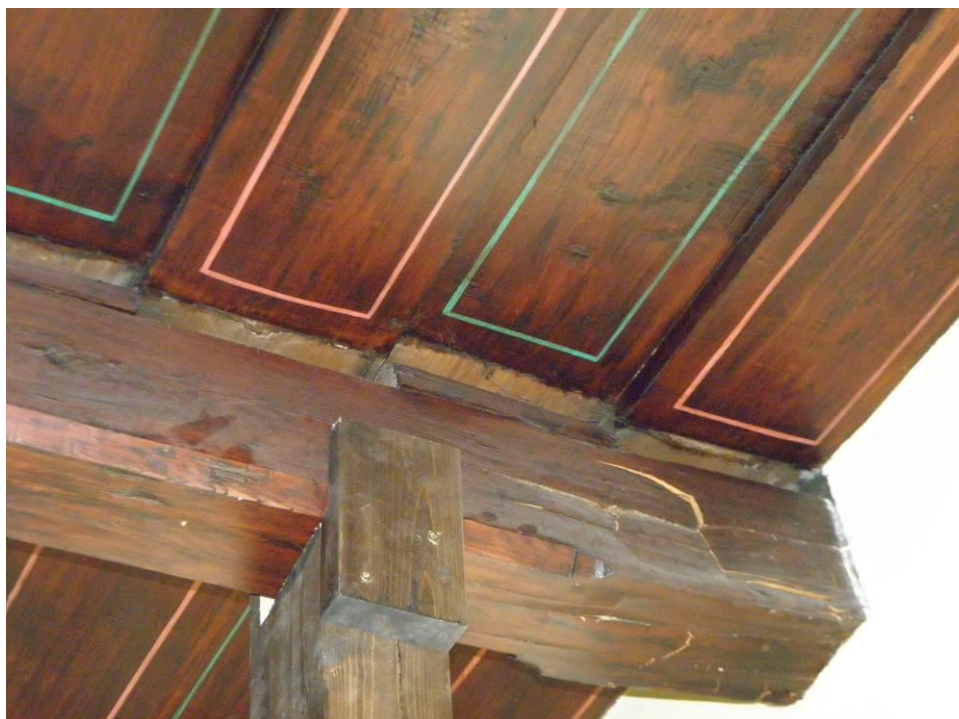
Fot.6. Sala senacka UEK – Widok podparcia uszkodzonej belki stropowej

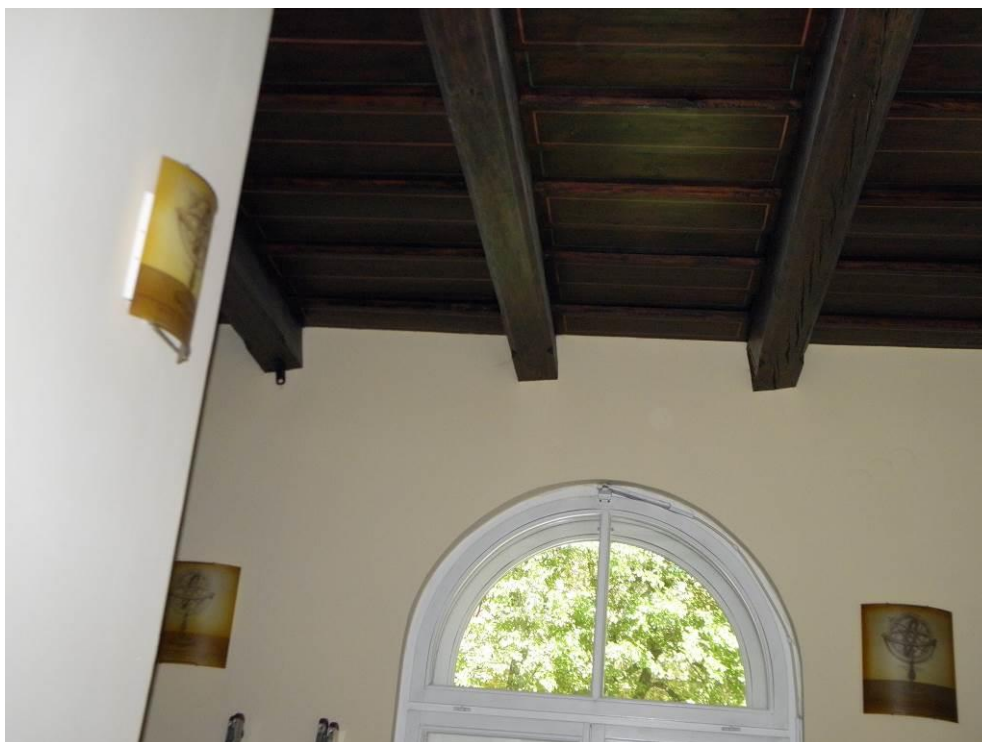
Potwierdzeniem rozległych uszkodzeń korozyjnych są deformacje belek nośnych stropu. Deformacje wskazują na trwałą utratę wytrzymałości giętej przekrojów belek nośnych.

Fot.7. Sala senacka UEK – Widok stropu drewnianego. Widoczne deformacje skrętne belek.

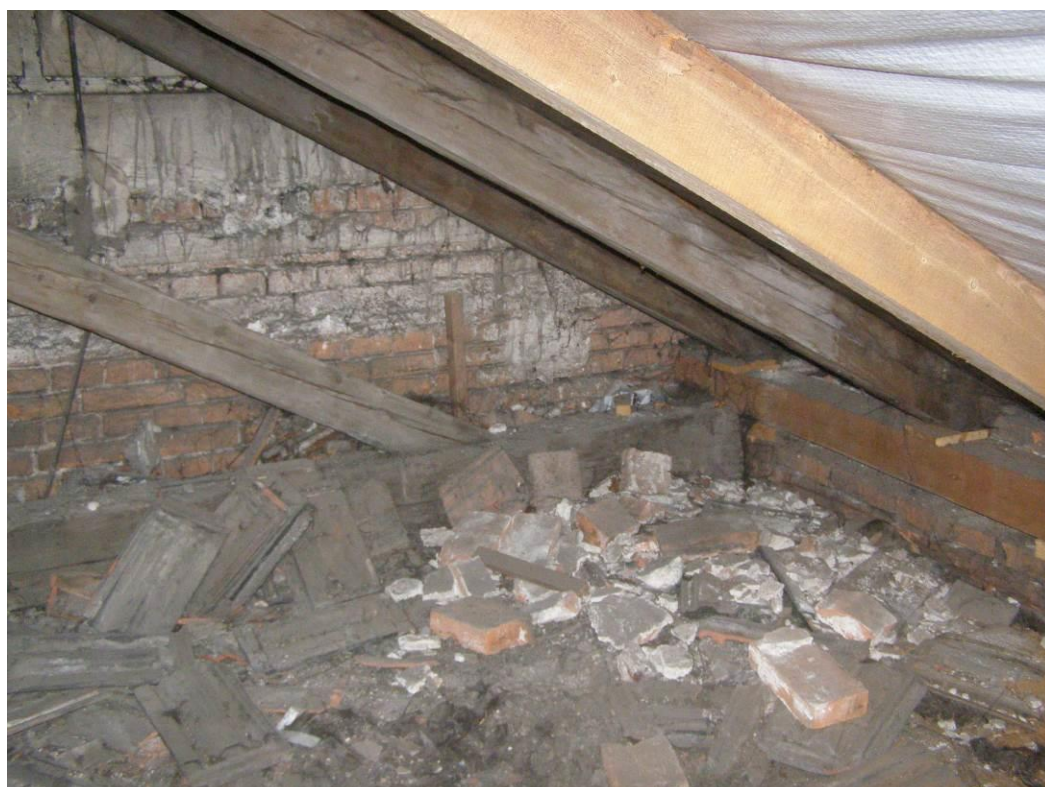
Fot.14. Sala senacka UEK – Więźba dachowa. Oparcie krokwi na murłacie. Widoczny gruz(cegły i dachówki) zalegający na stropie drewnianym
